BRANDWEER TWENTE

NIEUWSBRIEF

Editie 4 – maart 2012

Gasfles explosie

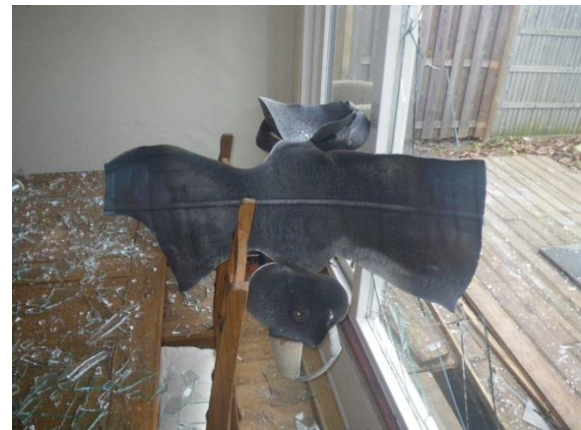
Even voor het uitbreken van de brand hoorden de twee bewoners in de stacaravan een sissend geluid. Dit kwam vermoedelijk door een lek of door het onjuist aansluiten van de gas slang. De gasfles in de mobiele kachel was twee uur voor het incident omgewisseld met een lege gasfles. Toen het bij de kachel begon te branden, hebben de bewoners een bluspoging ondernomen, één van de bewoners raakte hierbij gewond aan zijn handen. Ze kregen de brand niet uit, maar wisten wel de brandende kachel naar buiten te brengen. Na een tweede bluspoging buiten, zijn ze op een veilig afstand gaan staan. Even daarop volgde de explosie. Door de explosie is de gasfles in de stacaravan beland (foto rechts boven) en zijn metalen delen van de kachel door een schutting gegaan. Door de drukgolf zijn in de naastgelegen stacaravans een radiator en diverse spulletjes van de muur gevallen.

In de gasfles was een overdruk aanwezig van propaangas, in de gasfles was geen zuurstof aanwezig. Om die reden kon de vlam niet naar binnen slaan en kon er ook geen explosie in de gasfles zelf ontstaan. Ook kon de druk van het (tot vloeistof verdicht) gas niet heel hoog oplopen omdat de gaskraan nog

open stond en de gasfles nagenoeg vol zat (trage opwarming). Het heeft tussen de 10-15 minuten gebrand. De vrijgekomen energie (brandend gas) heeft de gasfles lokaal dusdanig opgewarmd dat het metaal van de gasfles werd verzwakt. Het verzwakte metaal, in combinatie met de interne druk van propaan tussen de 7-8 bar bij 20C°-25C°, heeft er voor gezorgd dat het gas instantaan kon vrijkomen. Hierdoor werd een BLEVE (boiling liquid vaporous explosion) veroorzaakt.

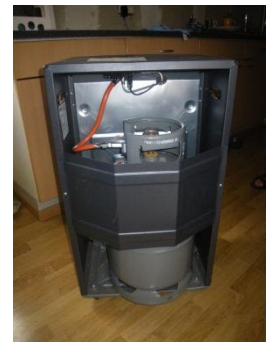
Zondagochtend 18 maart omstreeks 11.20 uur kreeg de brandweer een melding van een brandende gasfles op een camping. Bij aankomst was de gasfles al geëxplodeerd. De drukgolf die plaatsvond veroorzaakte aanzienlijke schade aan de stacaravan. De gasfles zat in een mobiele kachel, een soortgelijke kachel is te zien op de foto rechtsonder.
